**Univerzita Karlova v Praze**  
**Přírodovědecká fakulta**

**Stabilita skalních svahů a jejich porušování**  
**Rock slope stability and failures**

Diplomová práce

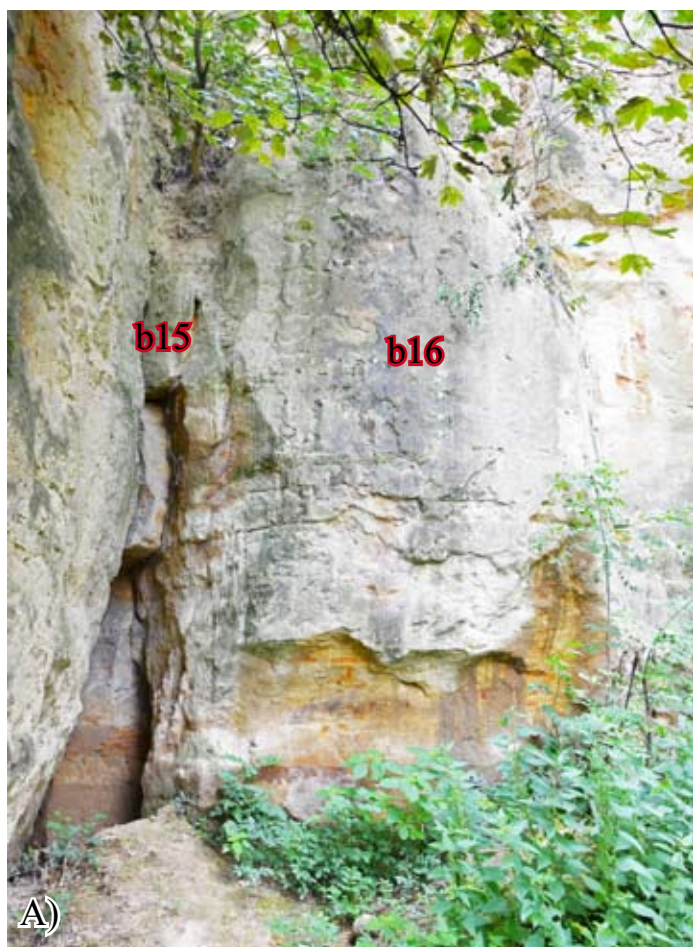
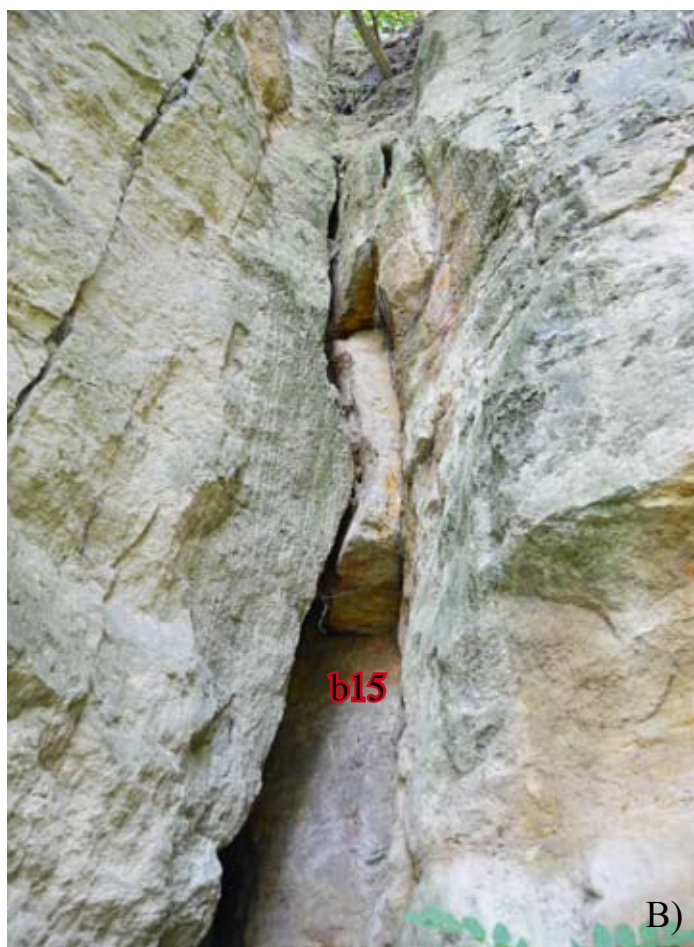
obr.10.34 A) Sjetý kus skalní věže b16 a nestabilní bloky b15. B) Díky zabřování a naklánění se věže b14 v levé části fotografie vzniká menší jeskyně o hloubce 1,7m a výšce 2m. Nad ní se nacházejí vylomení nestabilní bloky.

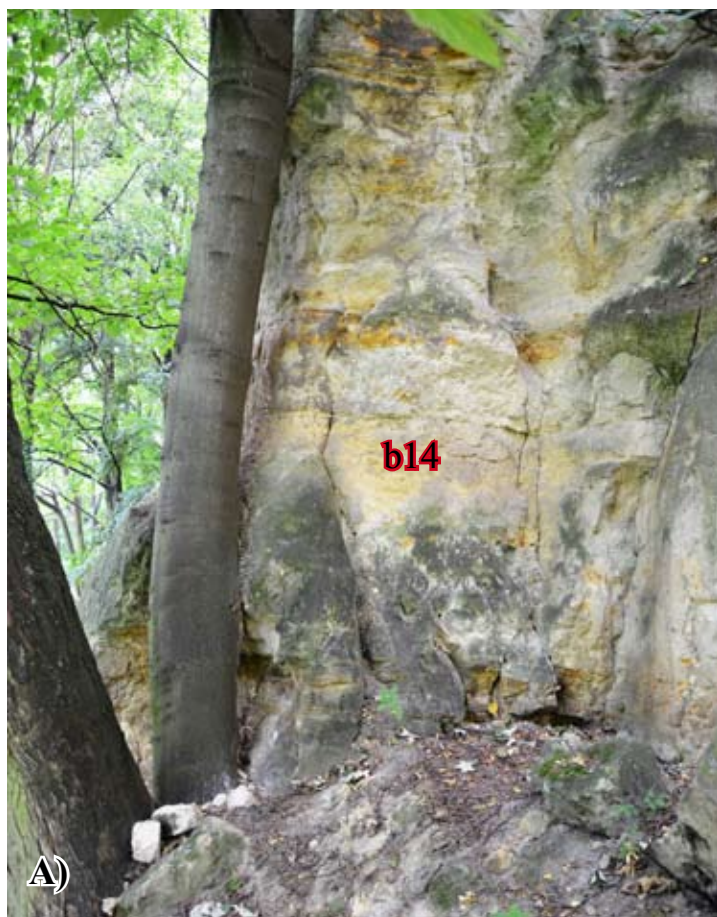
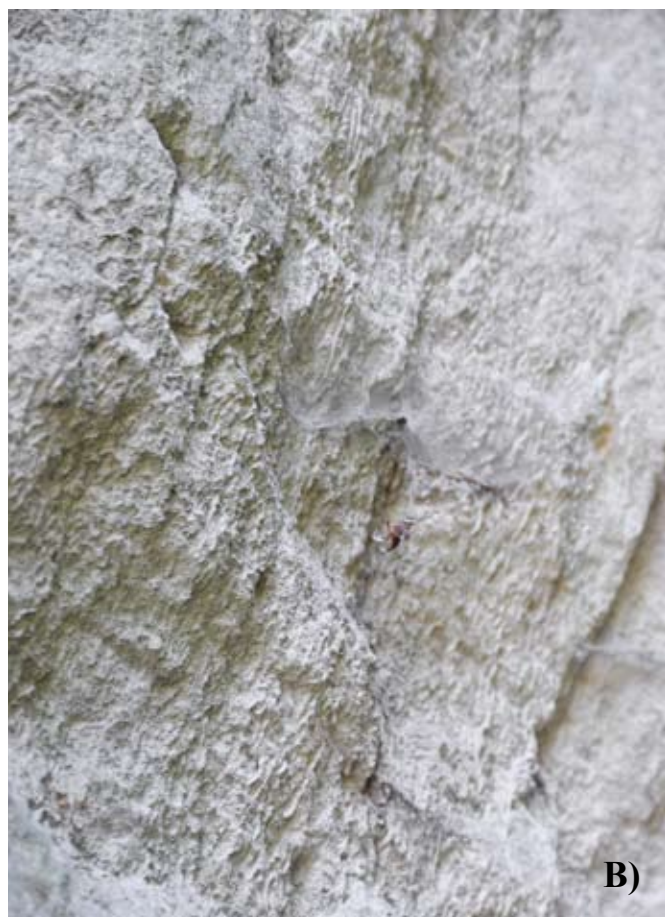
obr. 10.35 A) Druhá strana skalní věže b14. Strom svým růstem a rozšiřováním průměru svého kmene tlačí na pískovec a ten se odlamuje. B) Povrch pískovce vytvořený stékající vodou. Stejný povrch byl nalezen i z druhé strany skalní věže v blízkosti puklin.

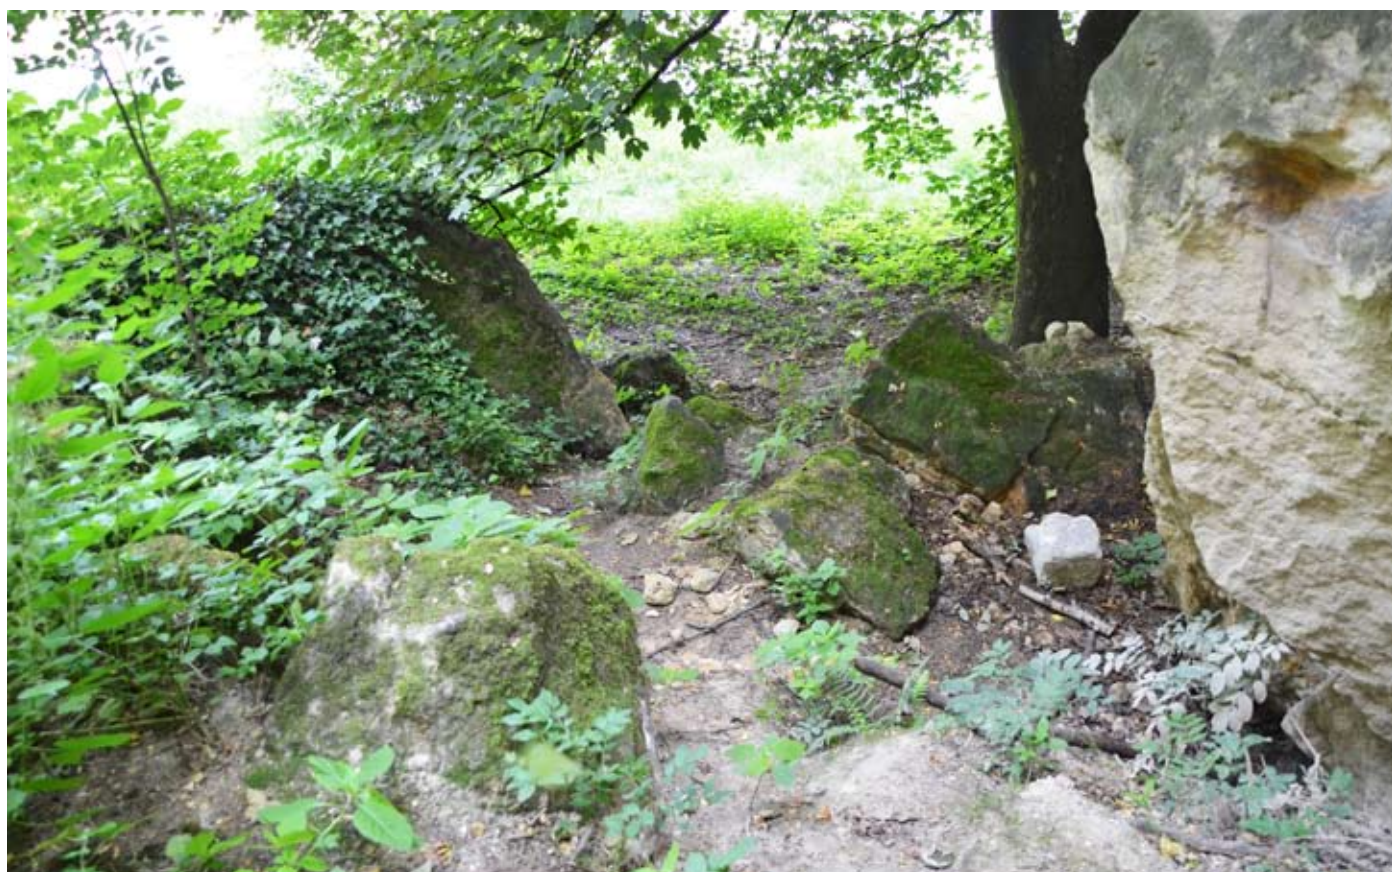
obr.10.36 Bloky pravděpodobně původně tvořící spodní část skalní věže, jejíž zbytek sjel podél skalní stěny dolů a je označen jako b16.

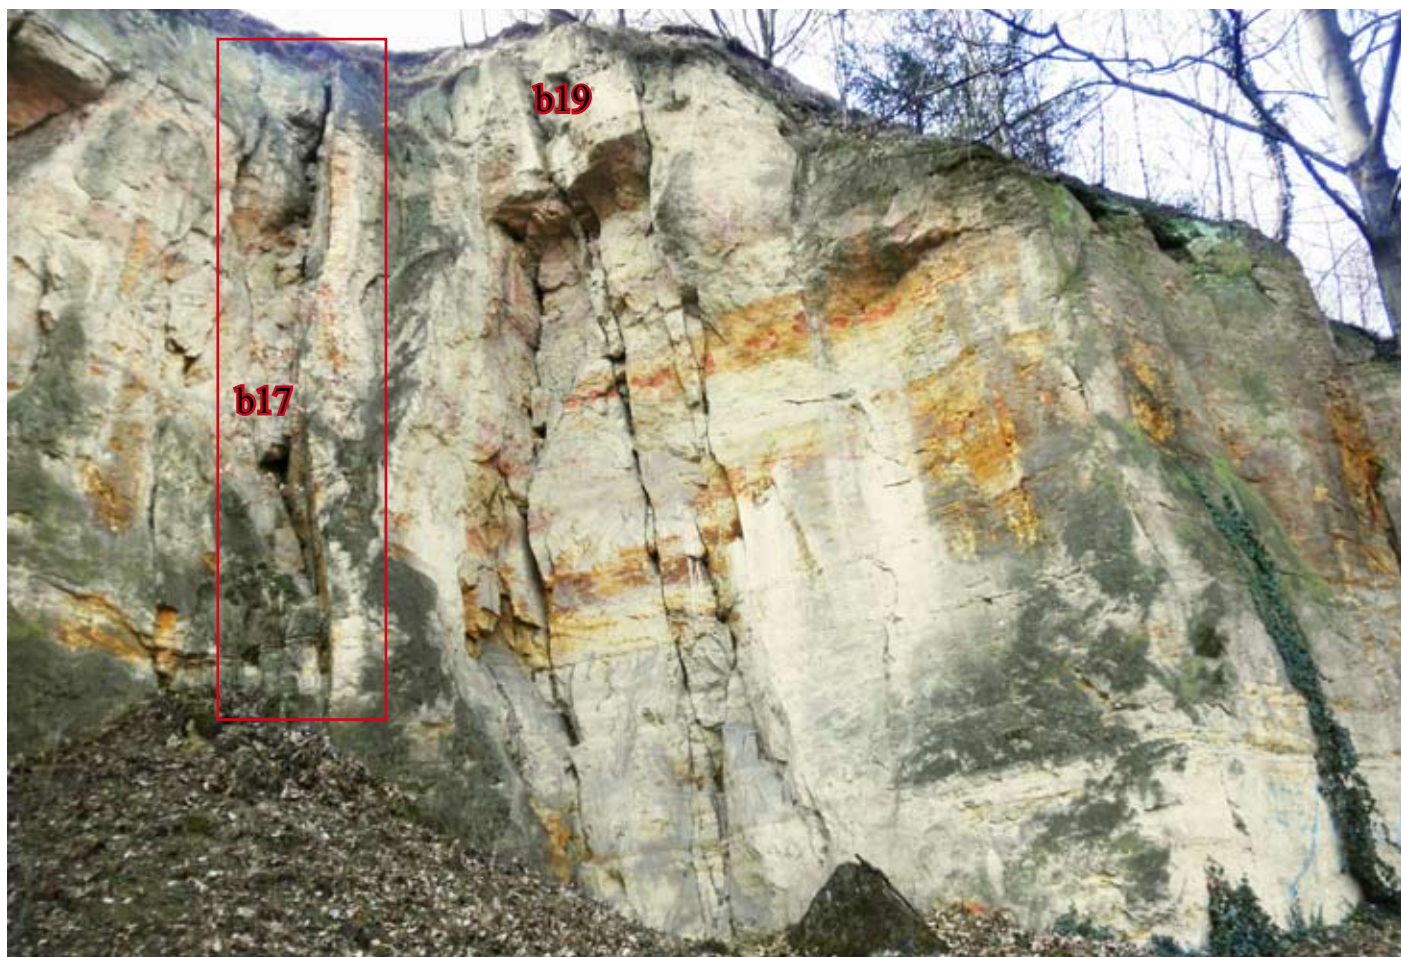
V květnu 2013 došlo ke zřícení stěny označené jako b17. Bloky o objemu do 1m<sup>3</sup> a o celkové kubatuře 2,5 m<sup>3</sup> se zřítily a přemístili po krátkém akumulacním svahu do prostoru v předpolí skalních stěn.

obr. 10.37 Nestabilní rdiskontinuitami porušený kus skalní stěny označený jako b17.

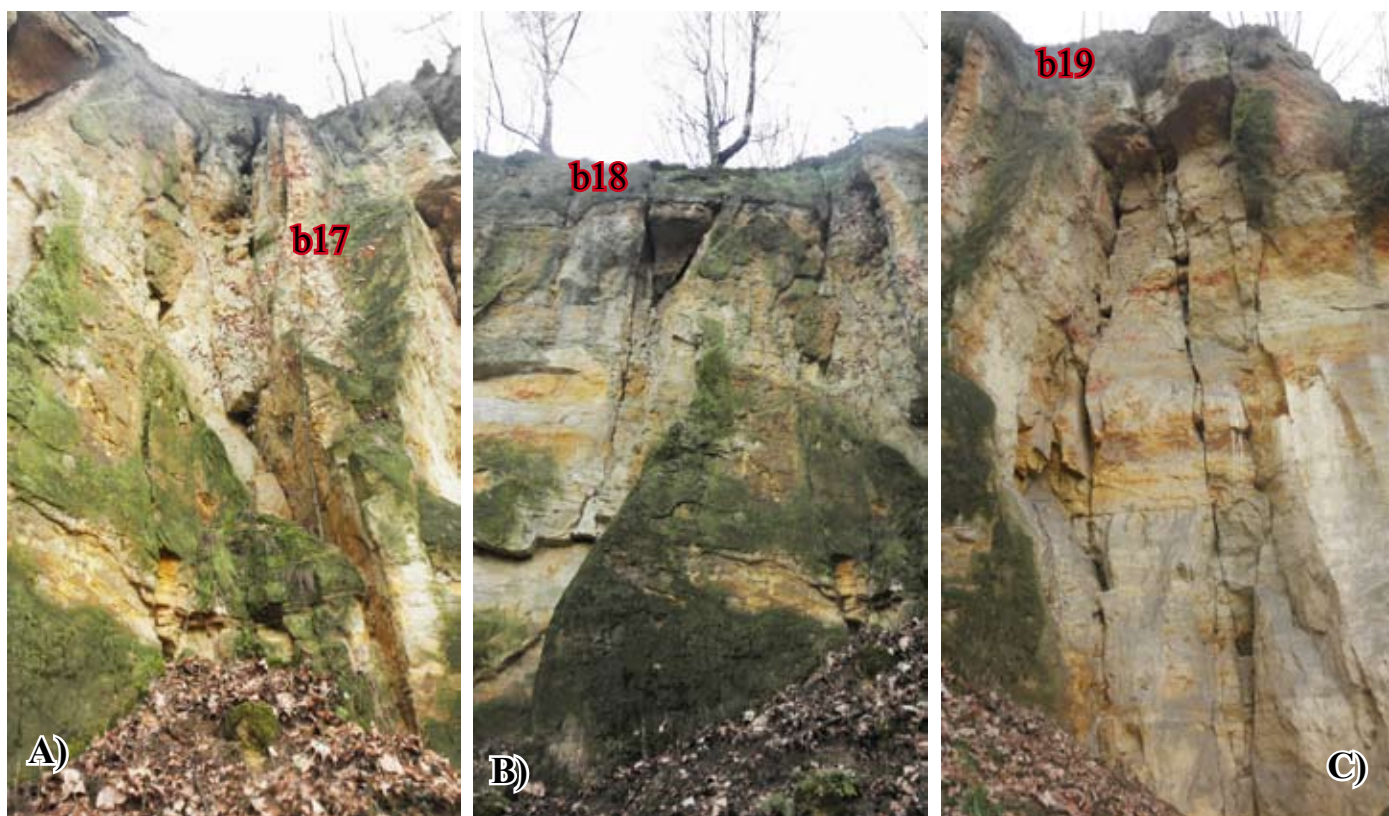
Riziko zřícení je i u bloků označených jako b18 a b19. Blok b18 je shora vylamován kořeny nevhodně rostoucího stromu.

obr. 10.38 B) Nestabilní blok označený jako b18 v horní části skalní stěny. C) Nestabilní bloky b19.

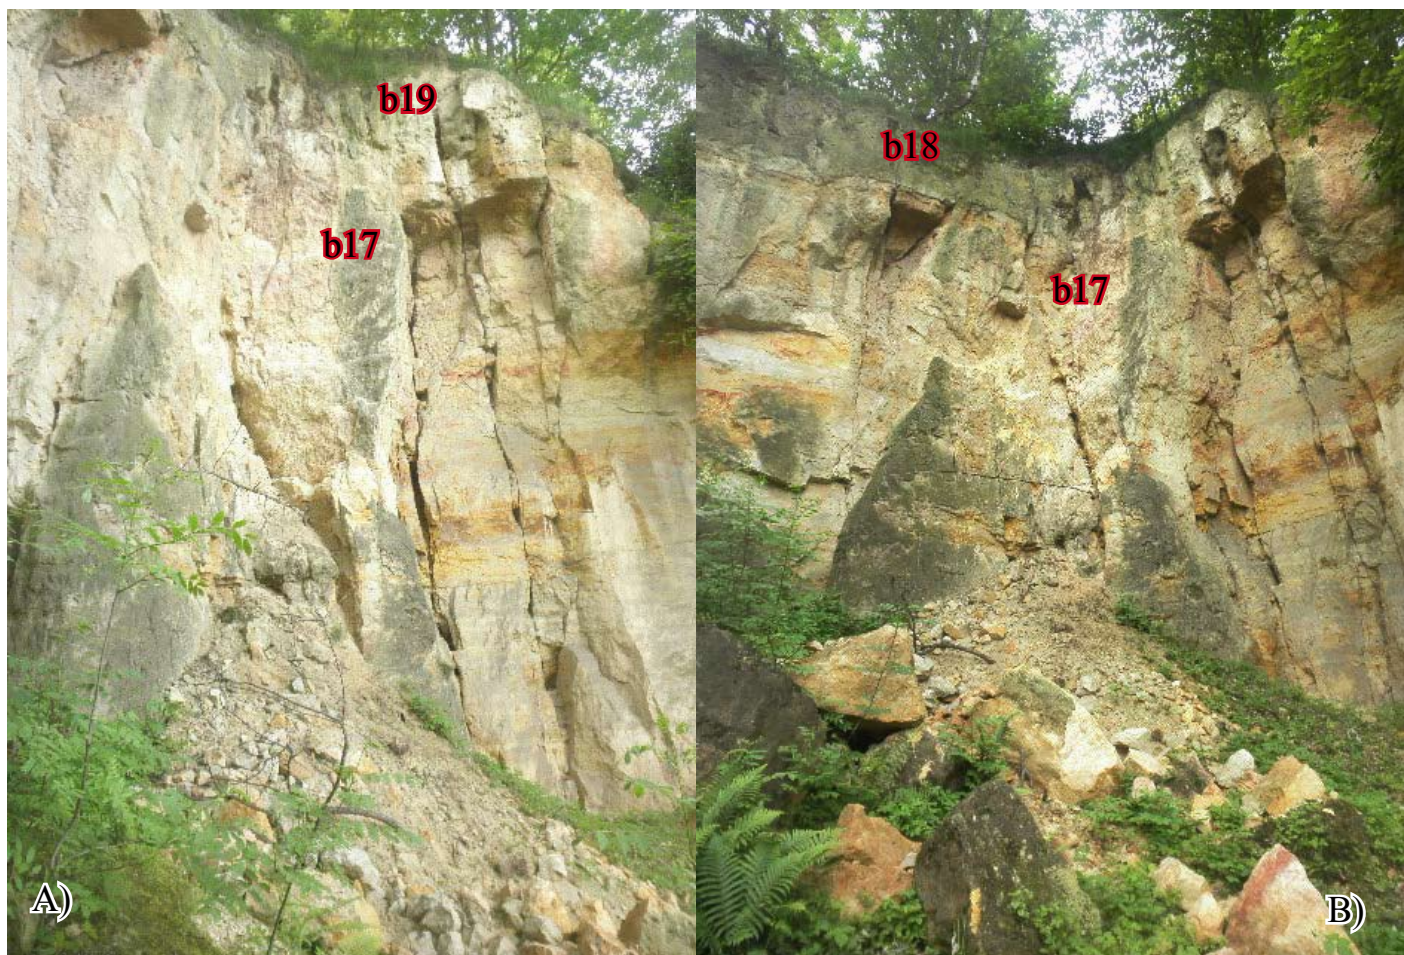
obr.10.39 A) Odlučná stěna skalního zřícení. V horní části stěny jsou vidět kořeny rostlin, které prorůstaly pískovcem a mohly být jedním z faktorů podporujícím svahový pohyb(detail na obr. 10.41 A). B) Pohled na odlučnou stěnu a zřícené bloky v jejím předpolí.

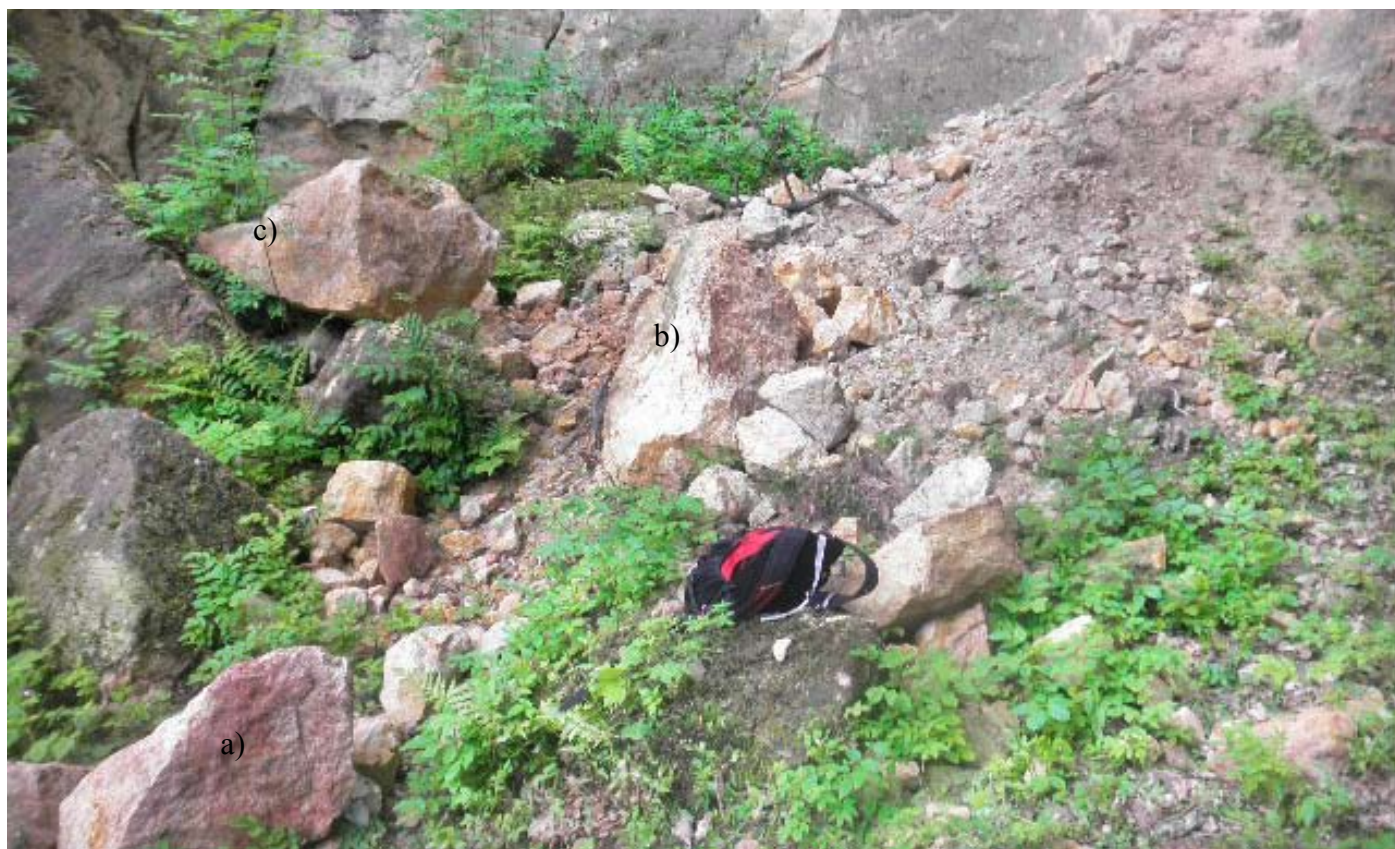
obr.10.40 Zřícené hmoty: a) 0,60 x 0,55 x 0,30 m, b) 1,3 x 0,7 x 0,4 m, c) 1,2 x 1,0 x 0,7 m

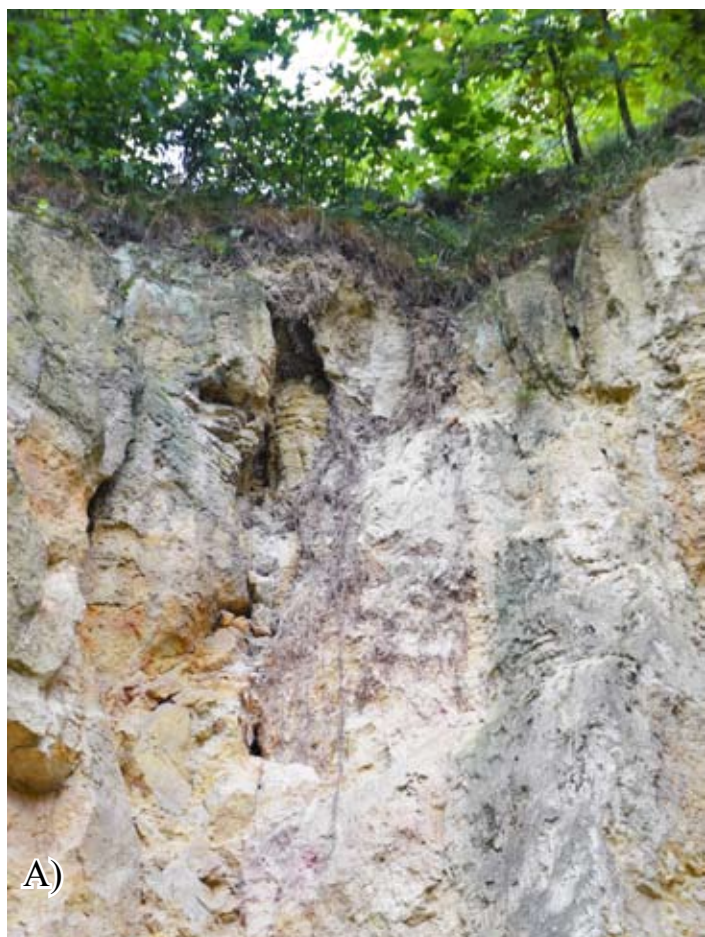
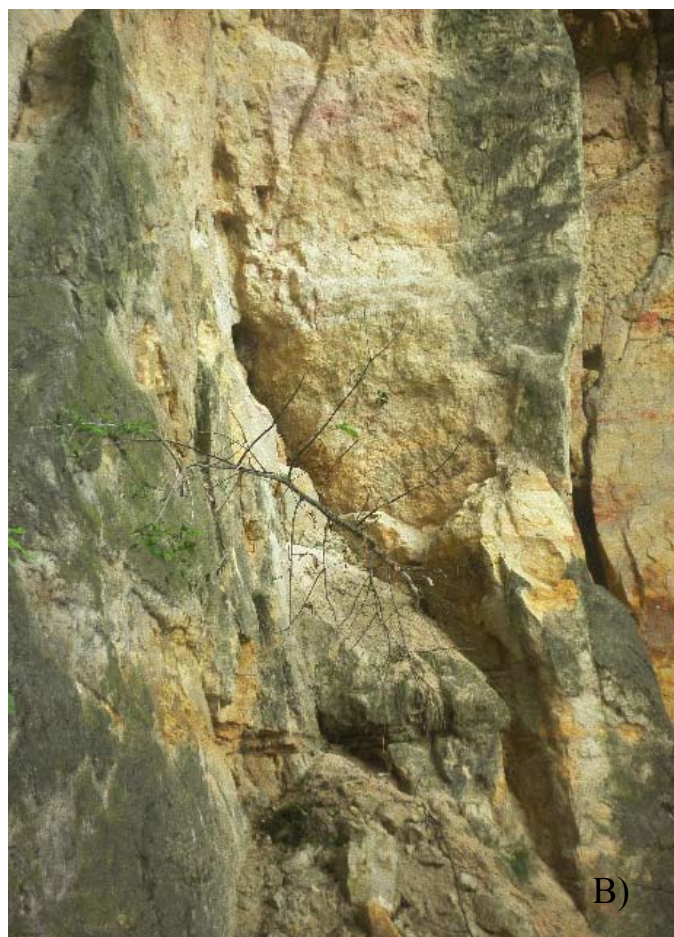
obr. 10.41 A) kořeny rostlin v horní části odlučné stěny. B) vyvrácený stromek na odlučné stěně skalního zřícení.

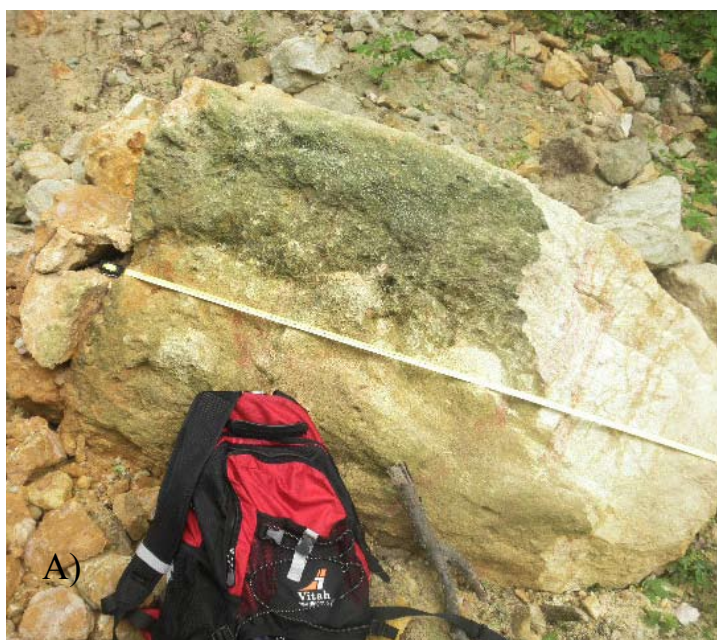
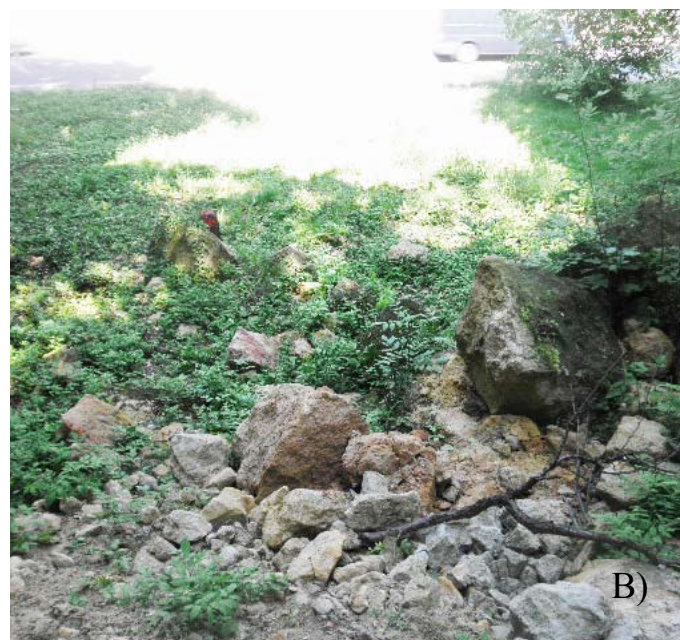
obr.10.42 A) jeden ze zřícených bloků o délce 1,3m. B) pohled na zřícené bloky od paty svahu. V pozadí je vidět frekventovaná silnice v ulici Na Petřínách.

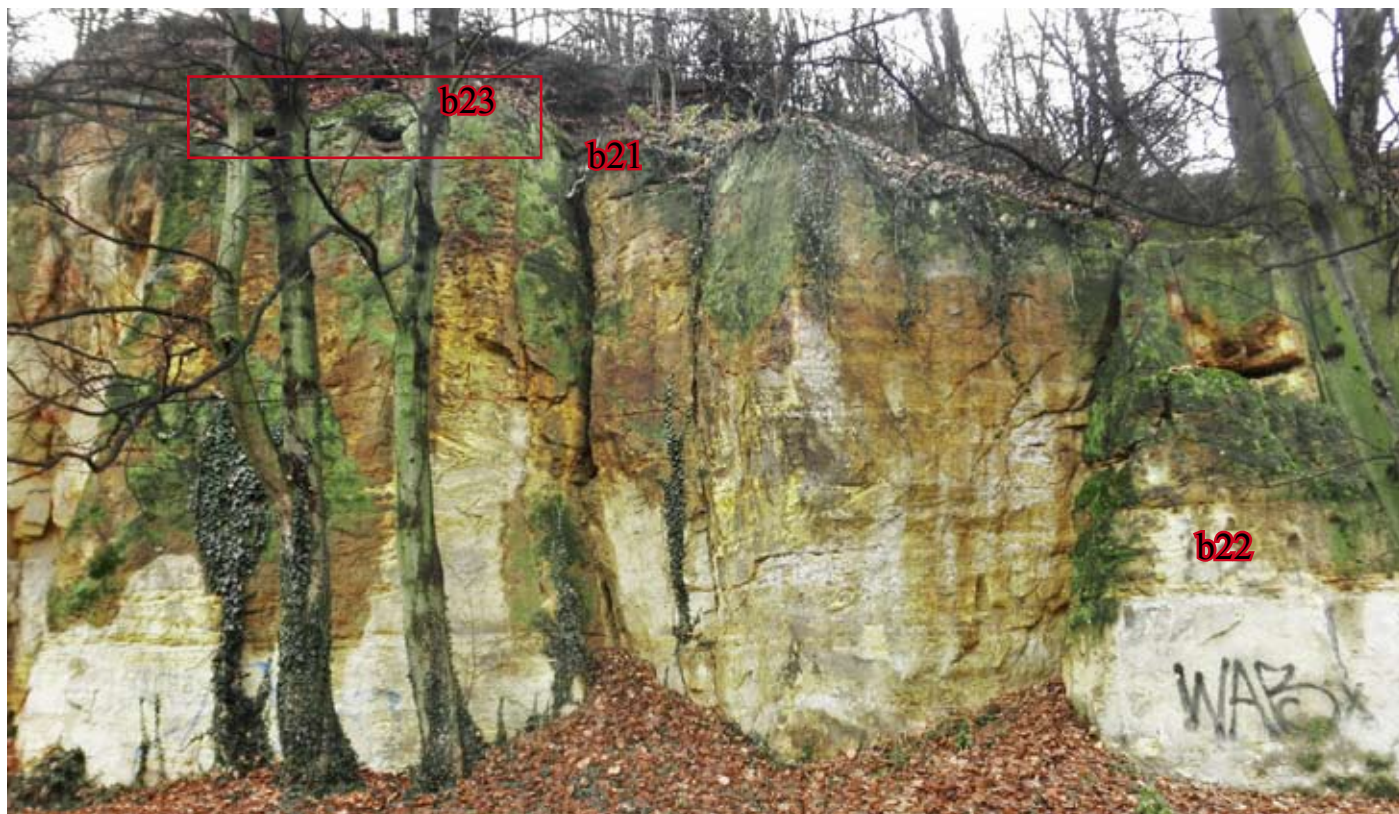
obr. 10.43 Skalní profil 4. V horní části stěny je červeně označen pravděpodobně nestabilní blok označený jako b23,

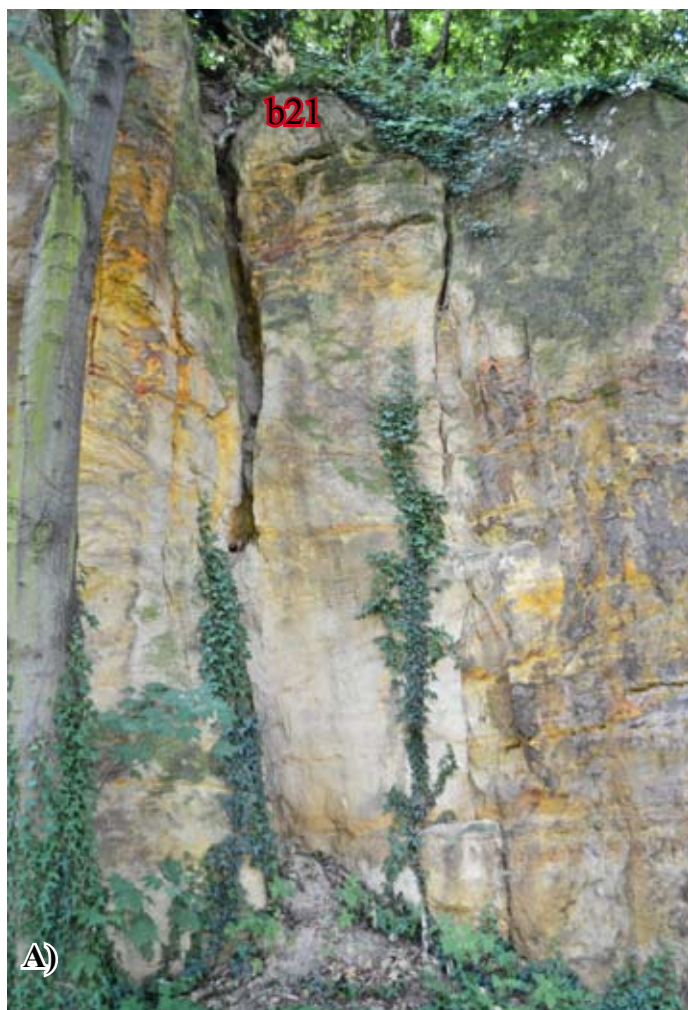
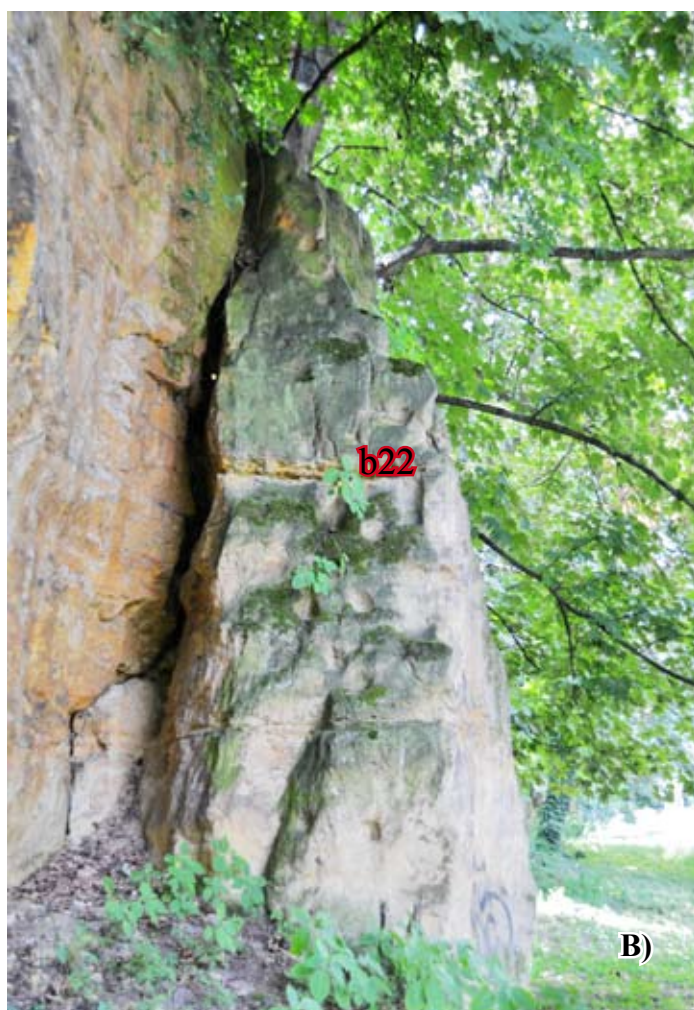
obr. 10.44 A) Nestabilní blok označený jako b21 v horní části oddělené skalní věže. B) Věž označená jako b22 vyfocená z boku,

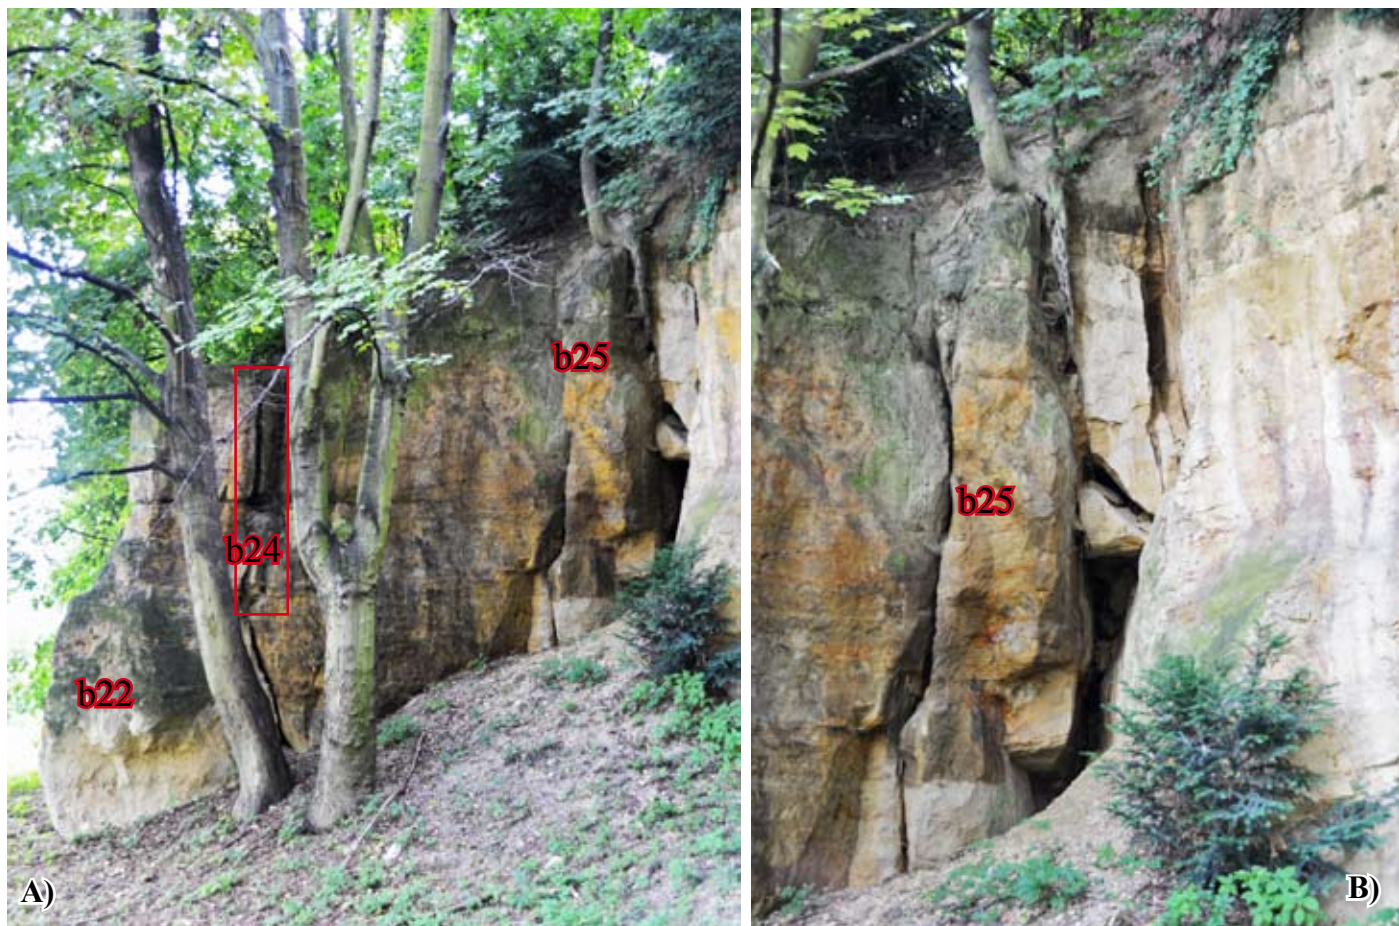
obr. 10.45 A) Skální profil 5A o celkové délce 9m a maximální výšce 5,5 m. B) Nestabilní bloky označené jako b25. Nestabilitě bloků napomáhají silné kořeny stromu prorůstající pískovcem (detail obr. 10.46 B)

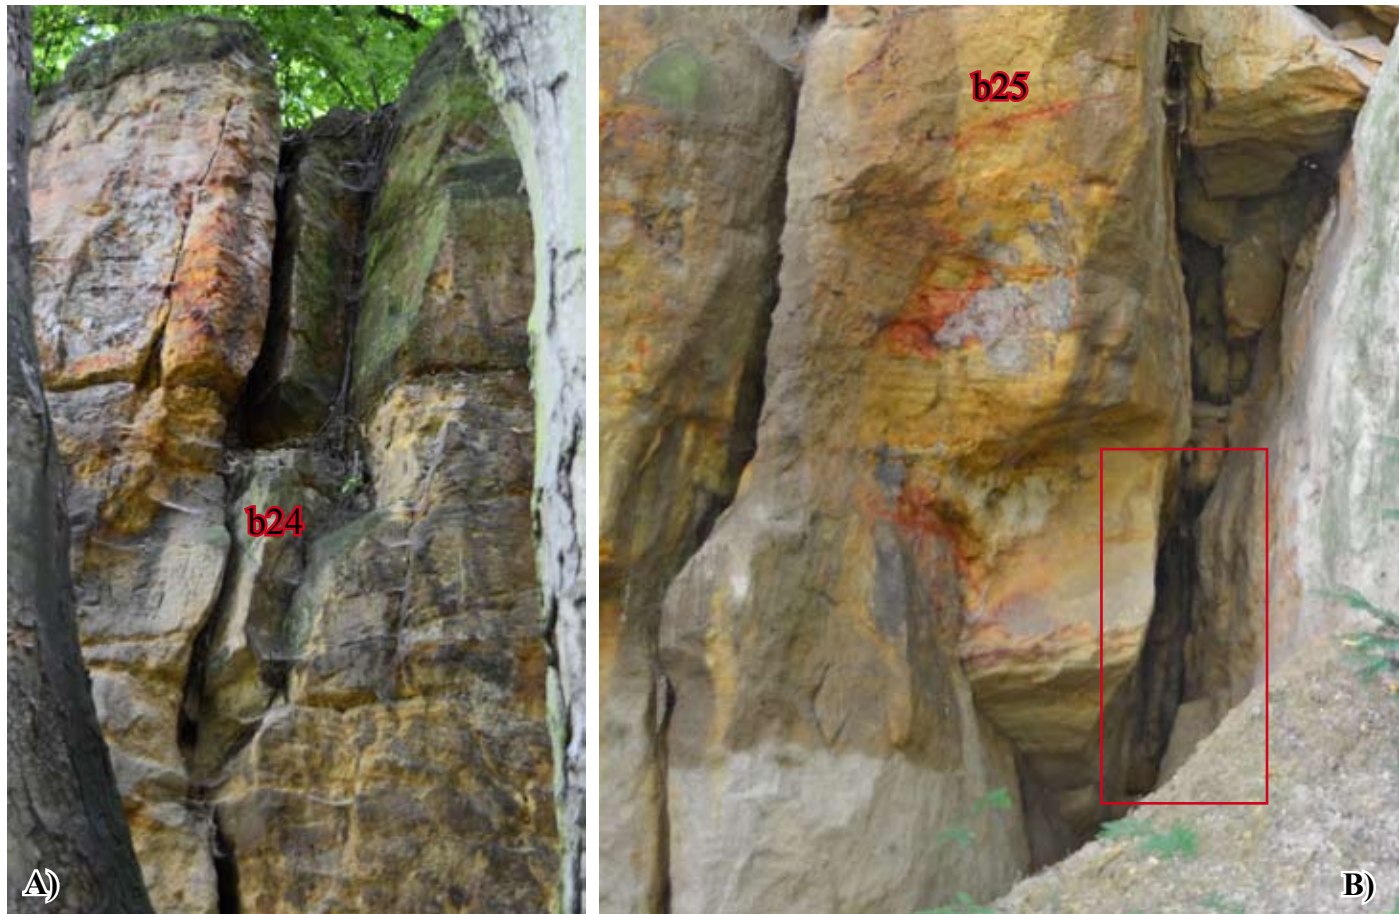
Kratší skalní profil. Jde o pokračování věže b22 která je viditelně oddělena puklinami od zbytku skalní stěny (10.46 A). V zadní části profilu, označené jako b25 je vidět velmi nestabilní část rozlámaných bloků horniny, které mají výškový rozměr do 4m. Vznikla pravděpodobně vlivem zabořování věže a zároveň trhavým účinkem silných kořenů vzrostlého stromu, jejichž detail je vidět na obr.10.46 B. V předpolí těchto bloků se navíc nachází poměrně prudký zeminový svah díky kterému by se řítící se hmoty mohly přepřavit na delší vzdálenost.

obr. 10.46 A) Nestabilní bloky do 1 m výšky mezi věží b22 a zvytek profilu 5A. B) Detail spodní části nestabilního bloku b25. Červeně je označen výřez ve které jsou vidět kořeny stromu rostoucího na horní hraně stěny.

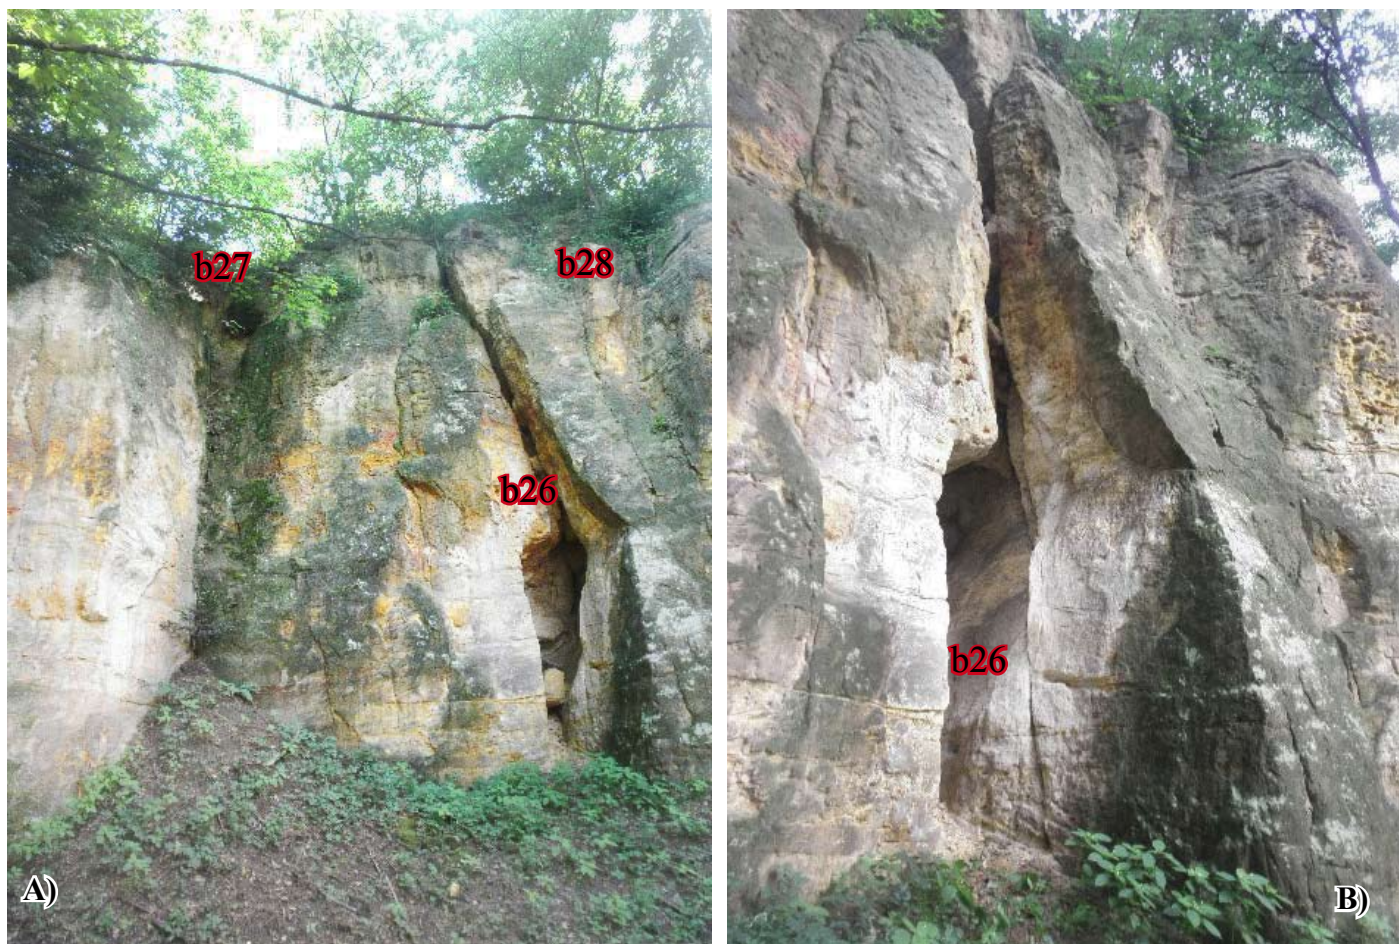
obr. 10.47 Skalmí profil 5B. B) Mělká jeskyně označená jako b26.

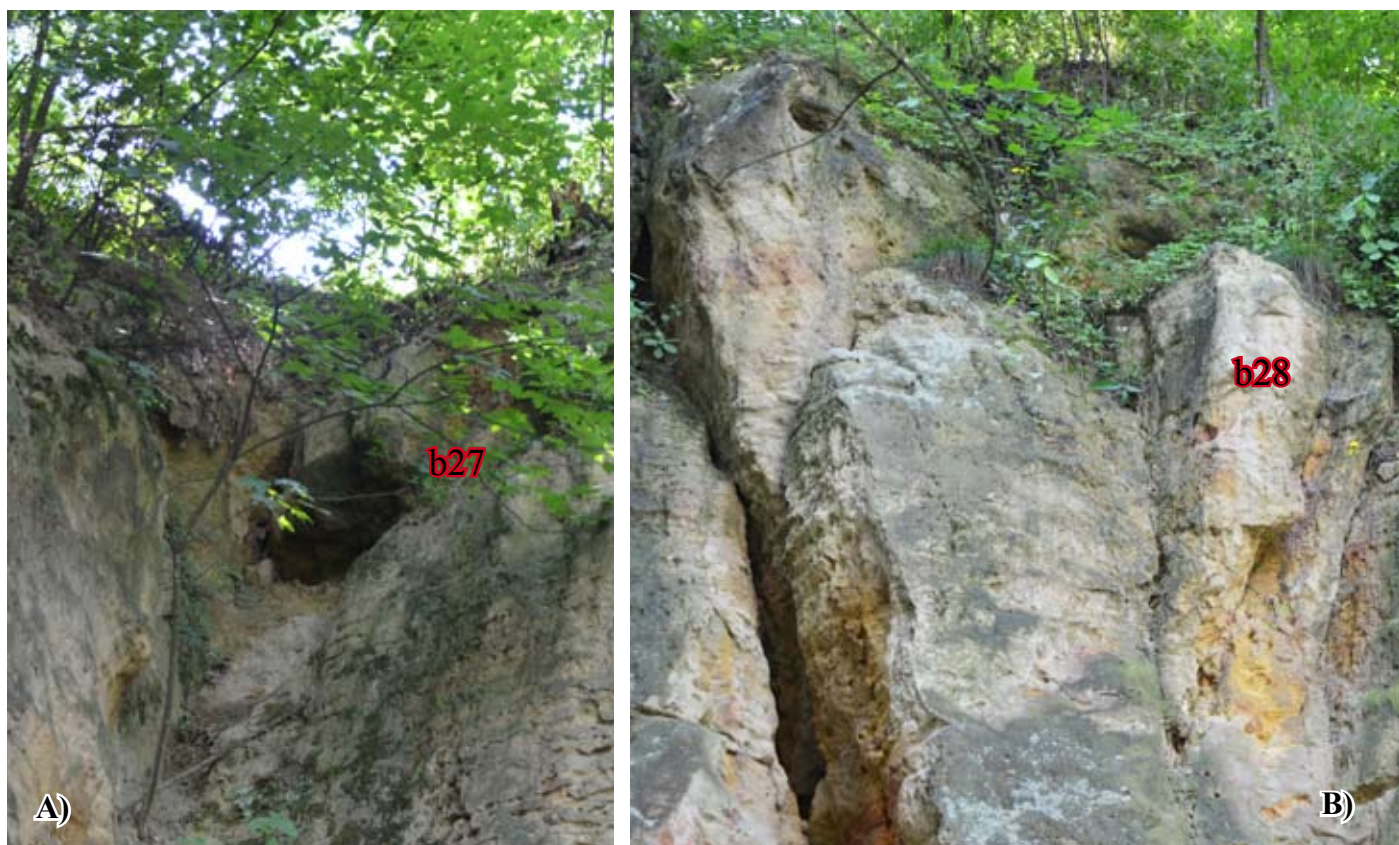
obr. 10.48 A) Nestabilní bloky označené jako b27. Stejné místo je pravděpodobně zdrojovou oblastí pro dříve zřícené bloky v předpolí stěn. B) Nestabilní kus stěny označený jako b28. Odhadovaná výška je do 1,5 m.

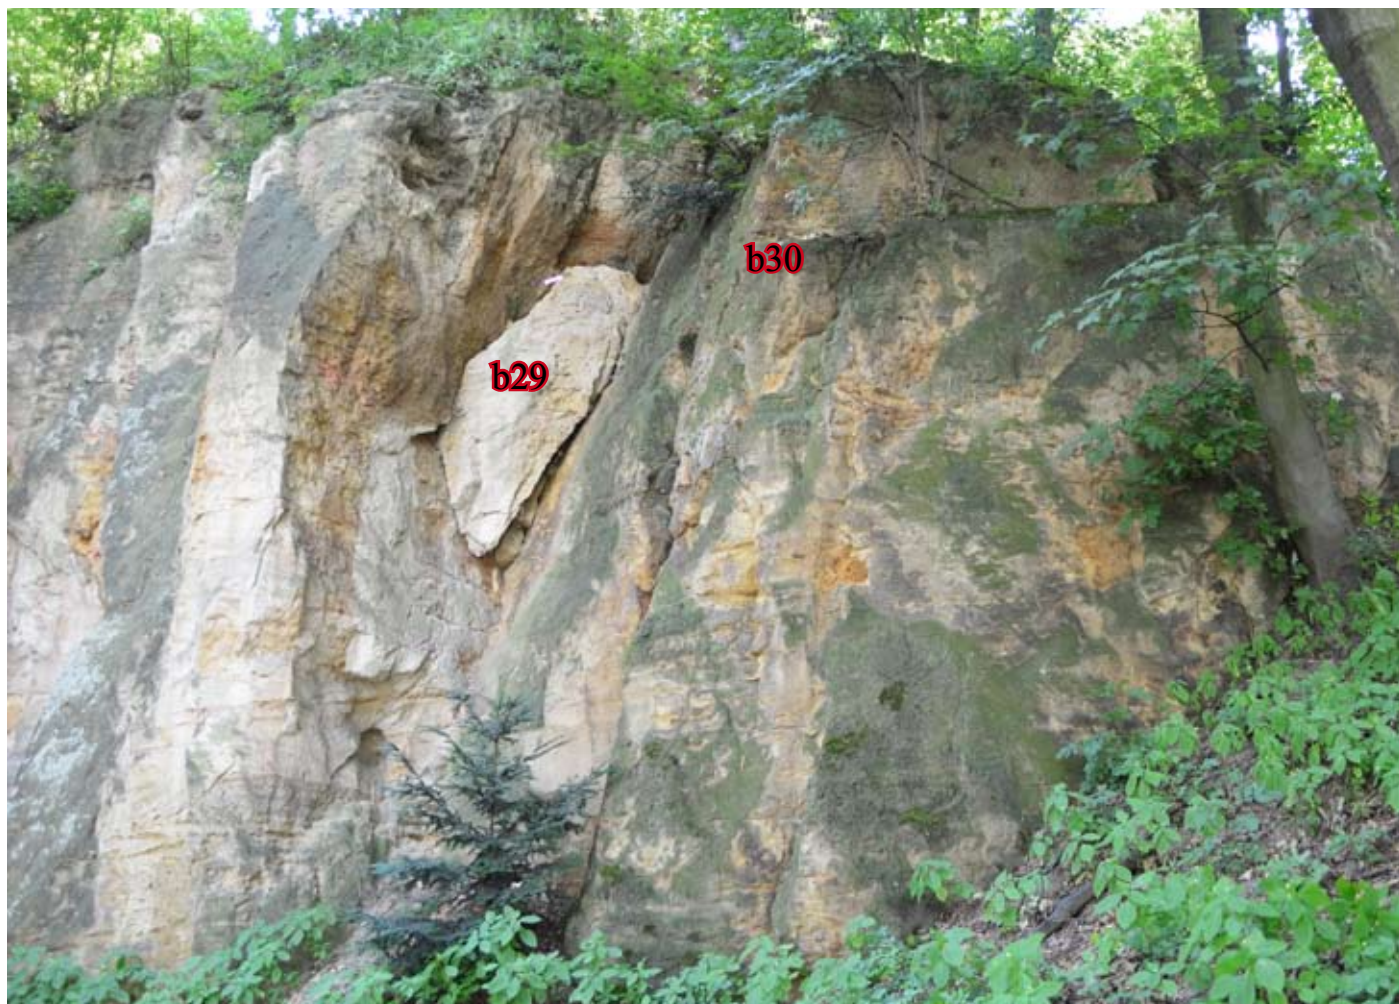
obr. 10.49 Nestabilní blok b29 má výškový rozměr 2,5m.

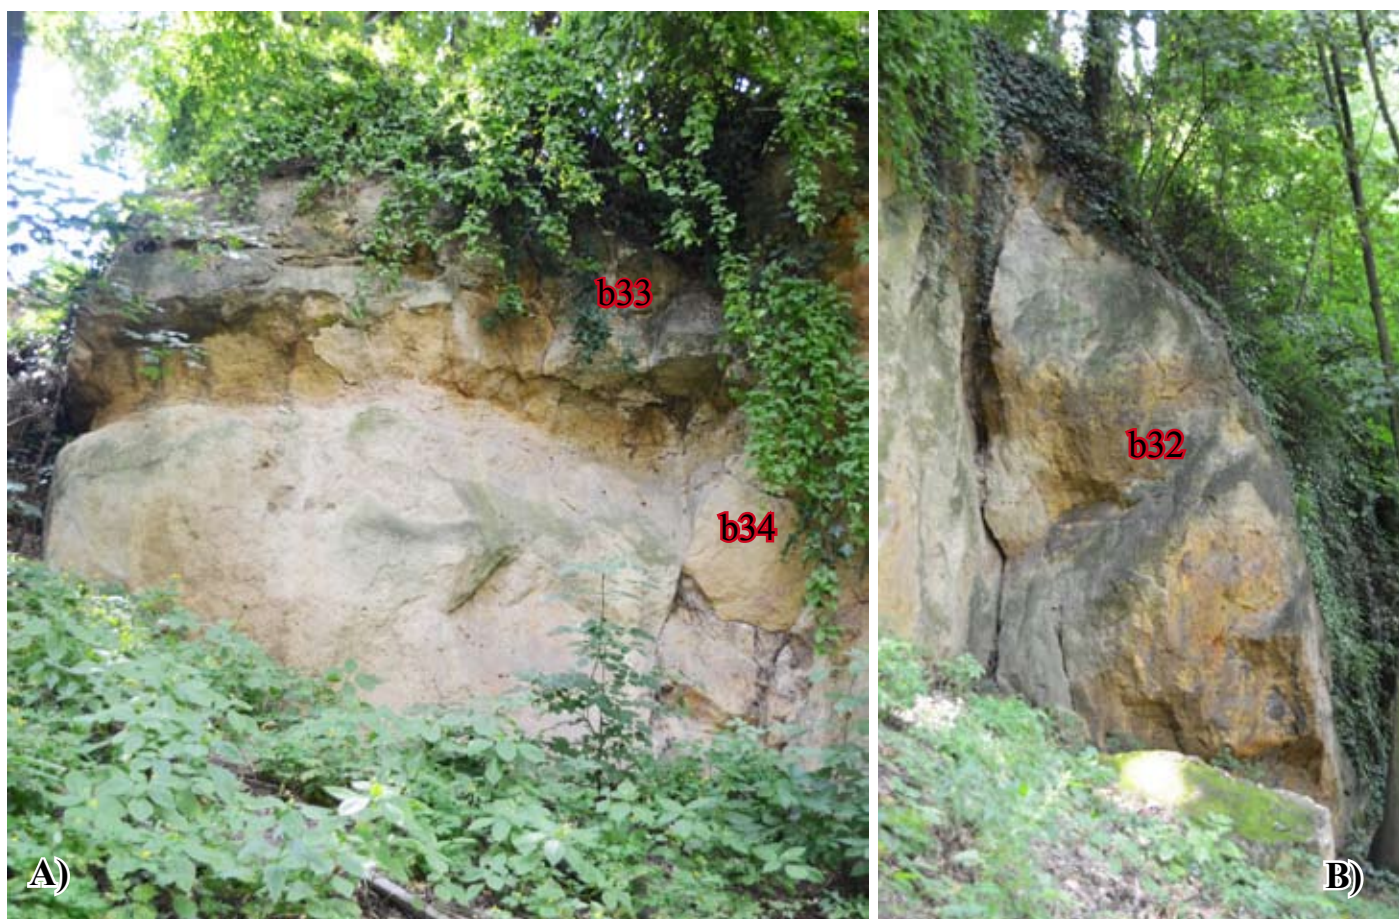
obr. 10.52 A) nestabilní bloky označené jako b33 a b34. Jejich nestabilitě výrazně napomáhají kořeny popínavé dřeviny. B) Věž b32 je nejspíše postižena blokovými pohyby.
